Nachträgliche flächige druckwasserdichte Abdichtung einer Betonbodenplatte in Sonderbauweise

Kleines Schadensbild – große Ursache!
Das nachfolgend geschilderte Projekt begann mit dem Auftrag, sich den Schimmelbefall an Inventargegenständen in einer Sporthalle anzuschauen, um Ursache und Schadensausmaß zu bestimmen, und endete in einer vollflächigen nachträglichen Abdichtung der tragenden Betonbodenplatte und der daran angrenzenden

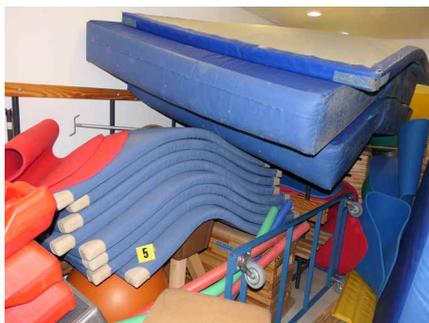
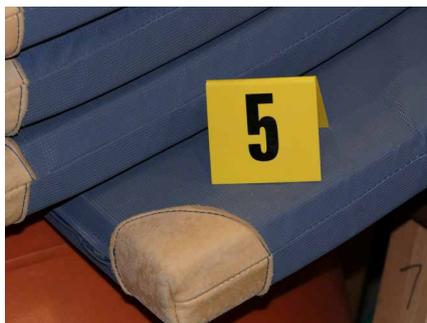
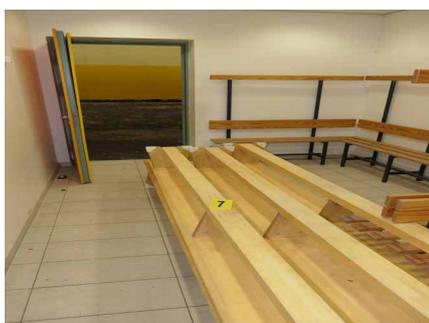
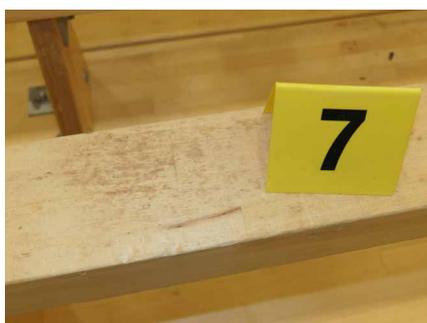
Abb. 4–7: Schimmelbefallenes Inventar

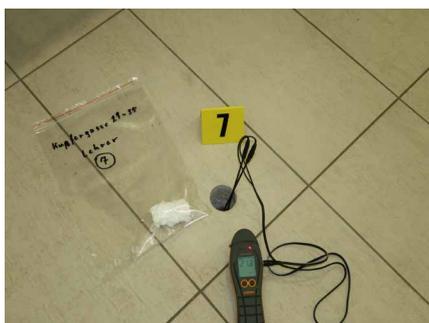
Feuchtemessungen nach der elektrischen Widerstandsmessmethode (Abb. 8) und

der Darr-Methode ergaben, dass eine erhöhte Baustofffeuchte in der Schwingbodenkonstruktion der Sporthalle und in allen schwimmenden Estrichkonstruktionen der Nebenräume und Flurbereiche vorhanden war. Als Reaktion auf die Feuchtemessergebnisse durchgeführte Materialprobennahmen aus der Estrichdämmschicht (Abb. 9) ergaben nach der

Abb. 8: Feuchtemessungen und...

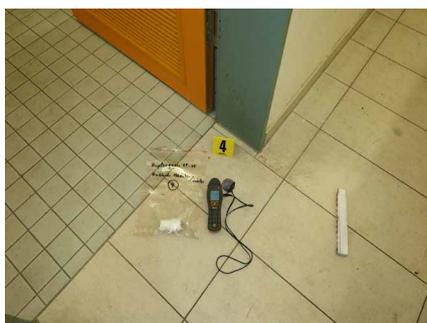
Abb. 9: Materialprobenahmen

Analyse in einem Labor für Mikrobiologie, dass in allen Materialproben ein »eindeutiger Befall« in Form von Schimmelpilzen und Bakterien gemäß der Definition in dem dafür geltenden Leitfaden des Umweltbundesamtes »Leitfaden zur Vorbeugung, Erfassung und Sanierung von

Schimmelbefall in Gebäuden« [1] vorhanden war.

Als Reaktion auf die mikrobiologischen Untersuchungsergebnisse wurde gemäß der Empfehlung in dem o. a. Leitfaden die gesamte Fußbodenkonstruktion in allen Bereichen des untersten Geschosses aus-

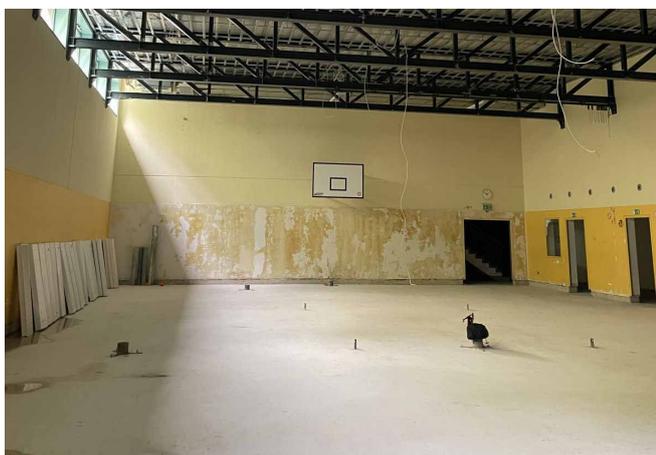
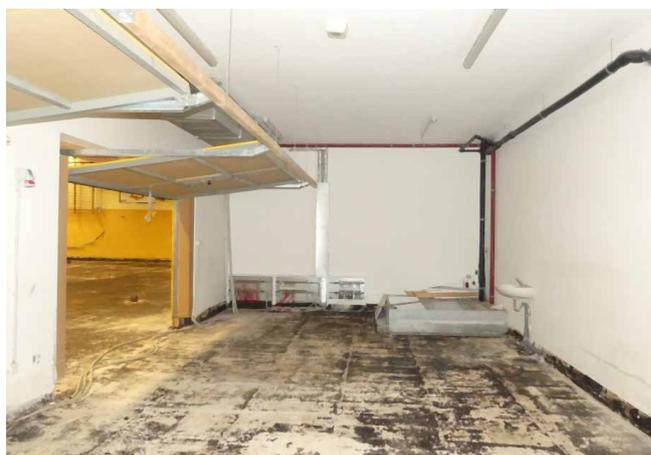
gebaut. Anschließend wurden die Rückstände der Bitumenbahnabdichtung auf der Betonbodenplattenoberfläche im Rahmen einer Feinreinigung entfernt (Abb. 10 und Abb. 11).

Abb. 10+11: Sporthalle und Nebenraum mit ausgebauter Fußbodenkonstruktion

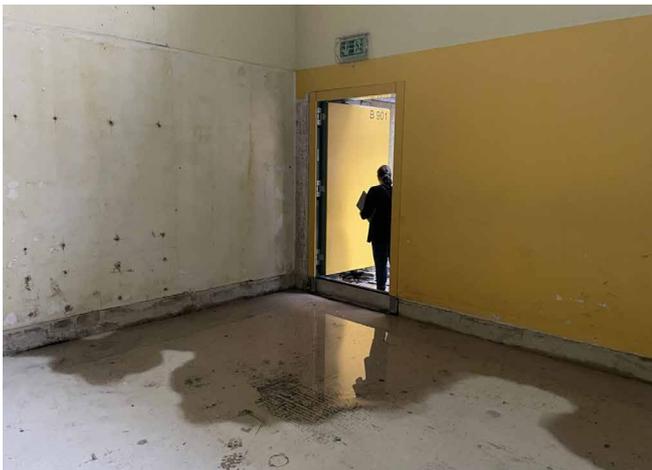
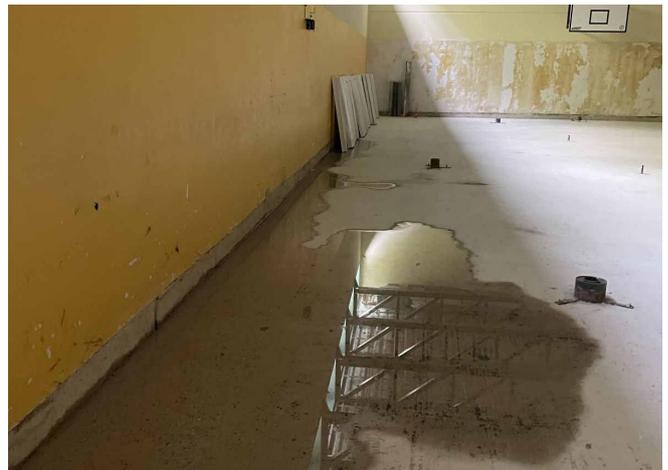
Nach dem erfolgten Ausbau der Fußbodenkonstruktion wurde ersichtlich, dass nach einem Starkregenereignis im Schwellenbereich der Notausgangstür von der Sporthalle zum Außenbereich Wasser eingedrungen ist und zur Pfützenbildung auf der Rohbetonoberfläche der Betonbodenplatte der Sporthalle geführt hat (Abb. 12 und Abb. 13).

Abb. 12 + 13: Über die Türschwelle eingetretenes Niederschlagswasser

Mit dem Eindichten der Schwellenabdichtung der Notausgangstür mittels Flüssigkunststoff (FLK) (Abb. 51 und Abb. 52) sind die Abdichtungsarbeiten im zweiten Quartal 2025 abgeschlossen worden. Die Wiederinbetriebnahme der Sporthalle ist nach dem Einbau der Fußbodenkonstruktionen für Ende des Jahres 2026 geplant.

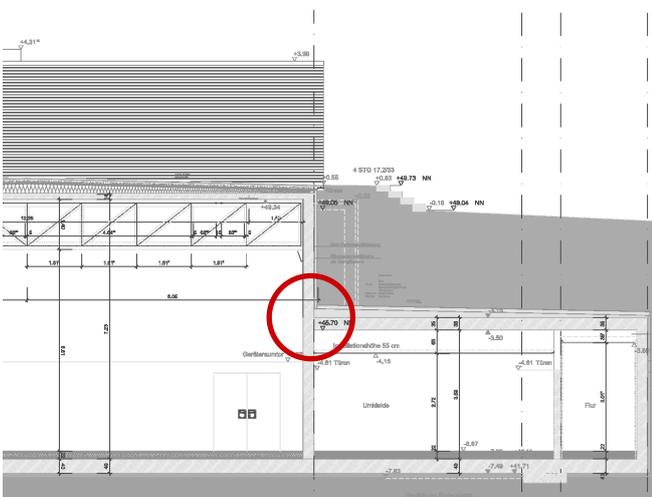
Des Weiteren hatte die raumseitige Inaugenscheinnahme der Dehnfuge im erdüberschütteten und raumseitig abgehängenen Deckenbereich zwischen Sporthalle und Nebenräumen (Abb. 14) ergeben, dass dort feuchtebedingte Verfärbungen und Ausblühungen wasserlöslicher mineralischer Bindemittelbestandteile vorhanden waren (Abb. 15 und Abb. 16).

Abb. 14: Lage der Dehnfuge im Deckenbereich zwischen Sporthalle und Nebenräumen

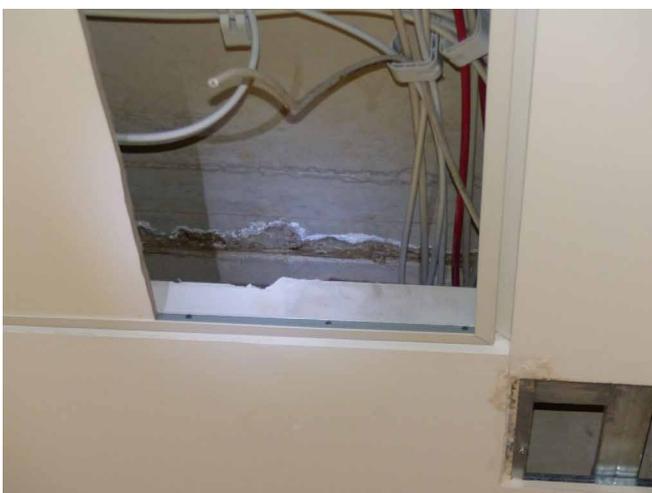
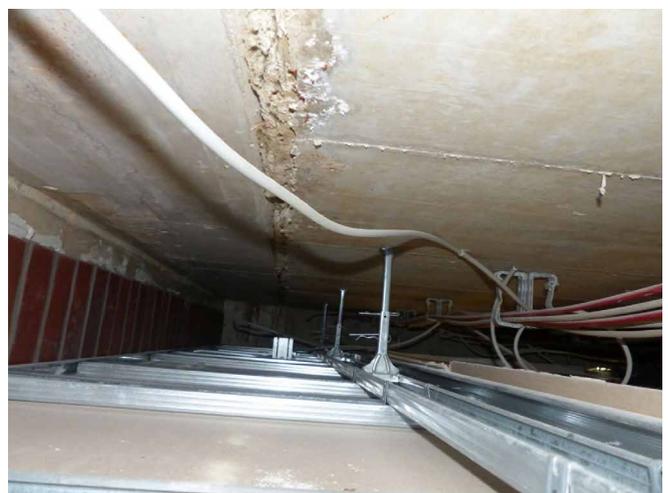
Abb. 15 + 16: Verfärbungen und Ausblühungen im Dehnfugenbereich der Decke

- Injektion der Dehnfuge mittels Profilschlauchsystem und Polyurethanharz (Abb. 38 und Abb. 39),
- Oberflächenbehandlung der Klebefläche des Dehnfugenbandes durch Schleifen,
- raumseitiges Einkleben des Dehnfugenbandes mittels EP-Kleber mit Ausbildung einer Zugzone (Abb. 40 bis Abb. 43),
- Anbringen eines Stützbleches zum mechanischen Schutz der Dehnfugenabdichtung und zur Aufnahme von Druckkräften durch eine konvexe raumseitige Wölbung des Dehnfugenbandes bei Druckwasserbelastung (Abb. 44 und Abb. 45).

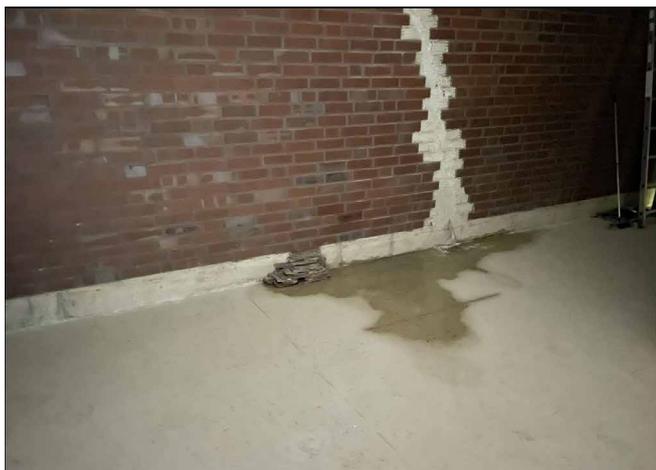
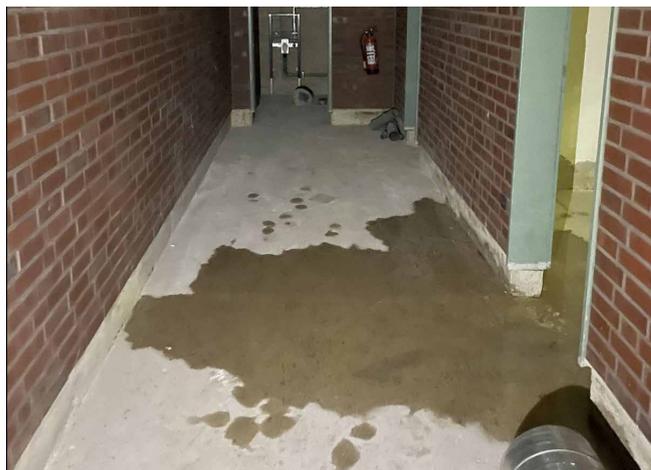
auf der Betonbodenplatte beobachtet wurde und auch im Bereich von Außenwänden an deren Fußpunkten raumseitige Pfützenbildungen sichtbar waren (Abb. 17 und Abb. 18), wurde als Reaktion darauf die Betonqualität der Betonbodenplatte und der Betonaußenwände untersucht.

Bei der Untersuchung der Betonqualität wurde festgestellt, dass Gefügestörungen und Risse $> 0,2$ mm sowohl in der Betonbodenplatte als auch in den Betonwänden vorhanden waren. Kernbohrungen im Bereich der sichtbaren Risse in der Betonbodenplatte haben zudem ergeben, dass es sich bei den an der Betonbodenplattenoberseite sichtbaren Rissen nicht nur um oberflächennahe Risse handelt, sondern mutmaßlich um Trennrisse über den gesamten Querschnitt der Betonbodenplatte (Abb. 19 und Abb. 20).

Abb. 17 + 18: Wassereintritt durch einen Riss in der Betonwand und über einen gefügestörten Betonbereich der Bodenplatte

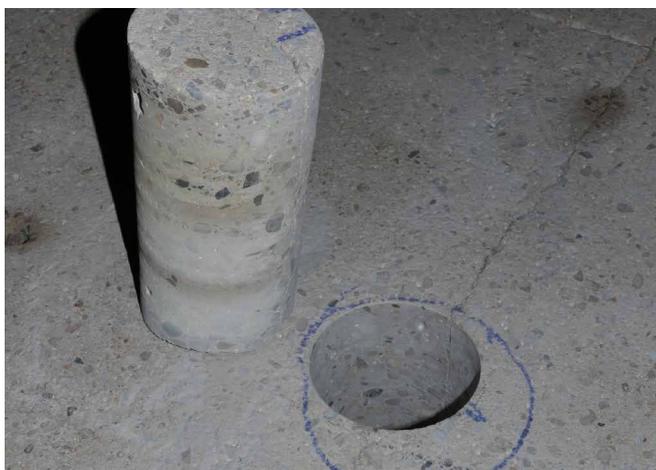
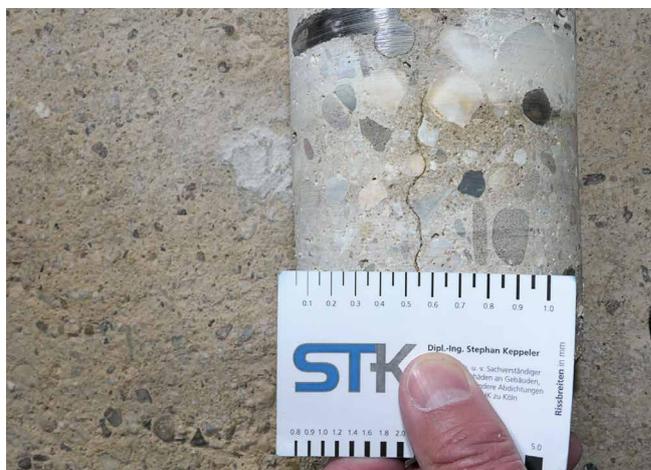
Aus den Ergebnissen der Betonuntersuchung leitete sich somit ab, dass die Betonkonstruktion, abweichend von den Planvorgaben, nicht als WU-Konstruktion nach den dafür geltenden Vorgaben der DAfStb-Richtlinie für »Wasserundurchlässige Bauwerke aus Beton« [2] ausgeführt worden ist.

Abb. 19 + 20: Bohrkernprobennahme in einem Rissbereich der Betonbodenplatte mit sichtbarem Trennriss

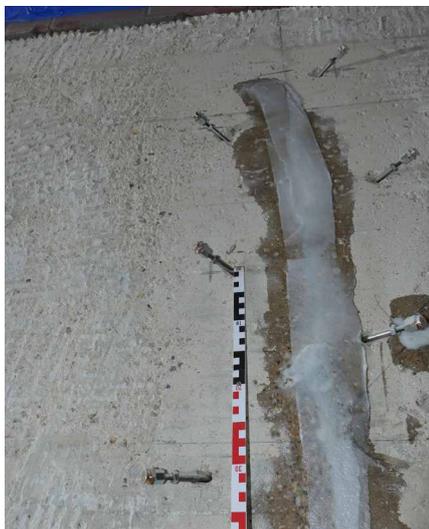
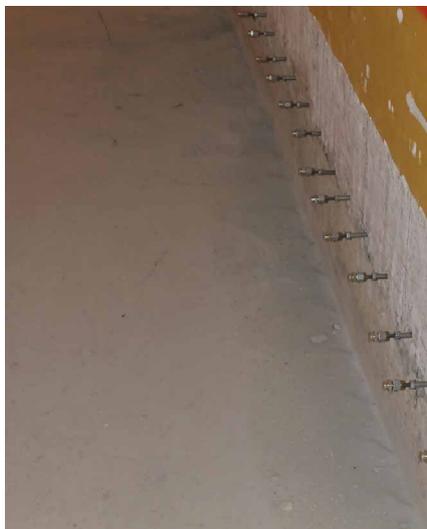
Abb. 21 + 22: Rissinjektion und Injektion im Bereich des innen liegenden Fugenbandes

- Injektion der Risse in den Betonbauteilen mit einer Rissbreite $> 0,2$ mm mittels Polyurethanharz (PU-Harz) (Abb. 21),
- Injektion der Arbeitsfugen bzw. Fugenbandbereiche mittels PU-Harz (Abb. 22),

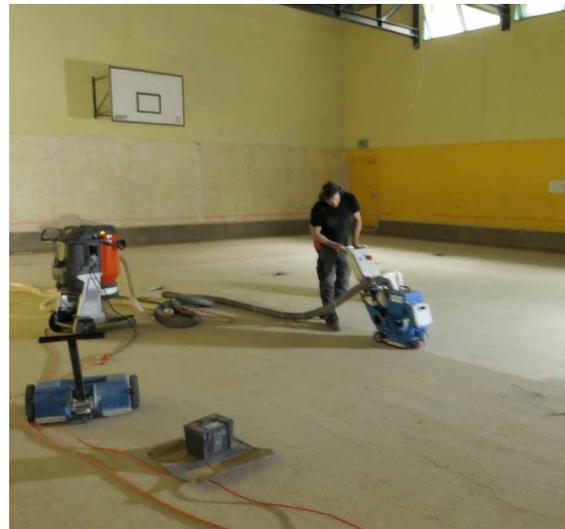
Abb. 23: Kugelstrahlen der Betonbodenoberfläche

- Oberflächenbehandlung der flächig abzudichtenden Bauteile durch Kugelstrahlen (Abb. 23),
- Haftzugprüfungen,
- Grundierung der Oberflächen mittels Epoxidharz (EP-Harz) und Quarzsandabstreuung (Abb. 24 und Abb. 25),
- Egalisierungspachtelung der Oberflächen mit einem Gemisch aus EP-Harz und Quarzsand,
- handwerkliche Fertigung von Formstücken und Eckdetails (Abb. 26 bis Abb. 29),
- vollflächiges Aufkleben der Kunststoffolie mit einer Dicke von 1,0 mm in der Fläche und 2,0 mm Dicke im Detail- und Eckbereich mittels EP-Kleber (Abb. 30 bis Abb. 33),
- thermisches Verschweißen der Folienüberdeckungsbereiche (Abb. 34 und Abb. 35),
- Auftrag einer Schutzschicht aus EP-Harz mit Quarzsandabstreuung (Abb. 36 und 37).

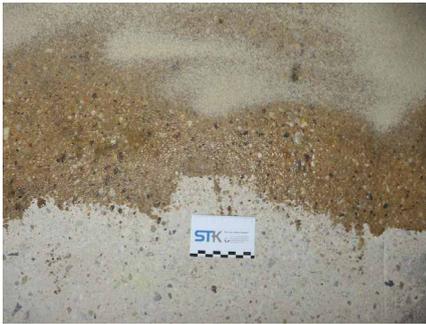
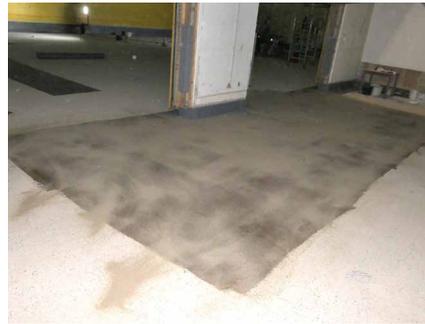
Abb. 24 + 25: Epoxidharzgrundierung mit Quarzsandabstreung

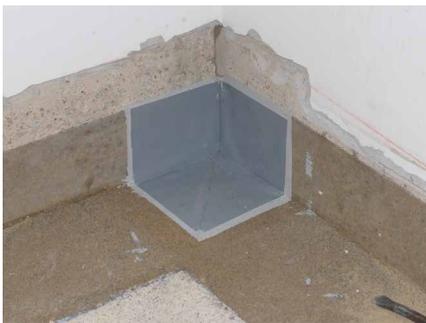
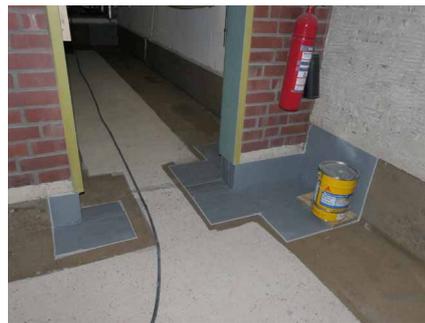
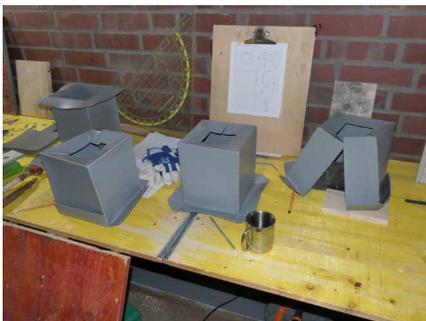
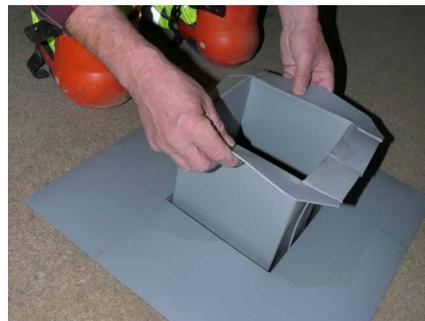
Abb. 26 + 27: Handwerklich gefertigte Formstücke für Detailabdichtungen

Abb. 28 + 29: Handwerklich gefertigte Formstücke für Detailabdichtungen

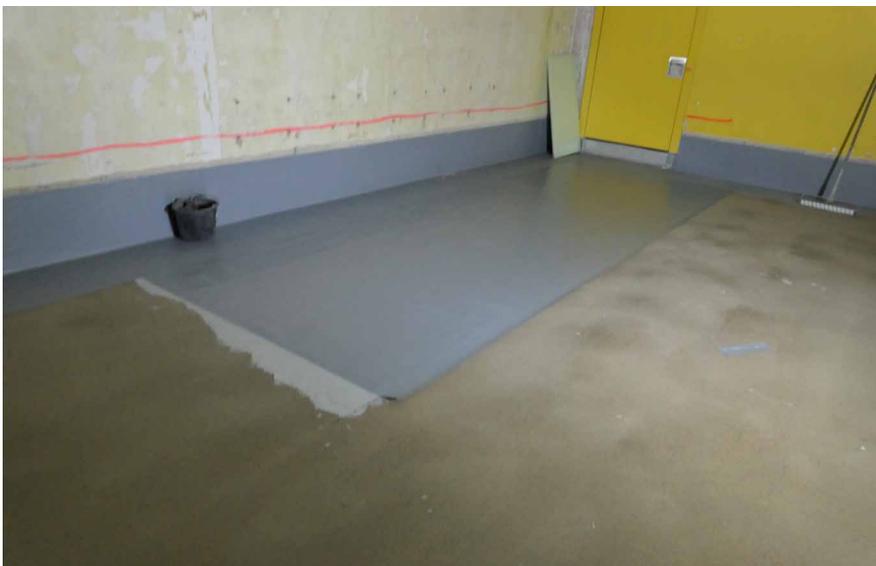
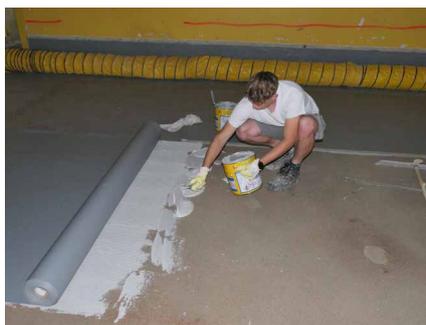
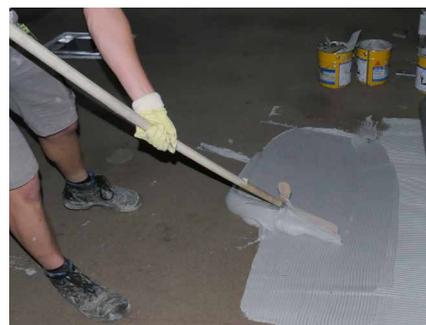
Abb. 30 + 31: Flächenabdichtung mittels Epoxidharzkleber und Kunststoffolie

Abb. 32 + 33: Flächenabdichtung mittels Epoxidharzkleber und Kunststoffolie

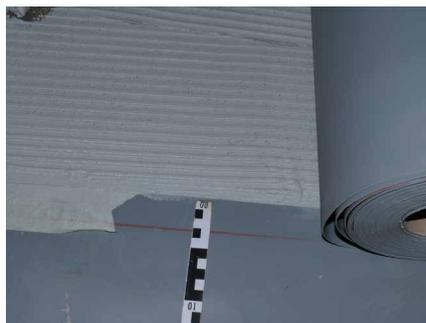
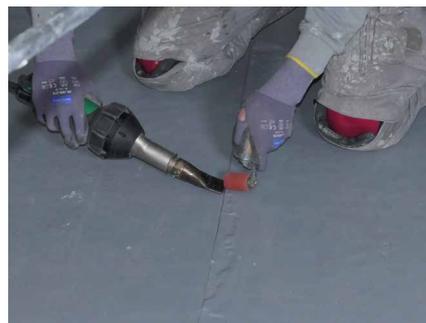
Abb. 34: Überlappungsbreite und...

Abb. 35: ... Verschweißen von Kunststoffbahn übergängen

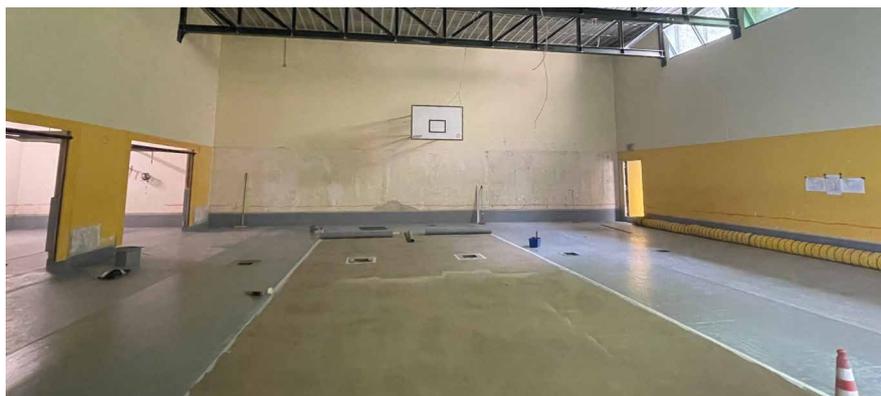
Abb. 36 + 37: Schutzschicht aus Epoxidharz mit Quarzsandabstreuung

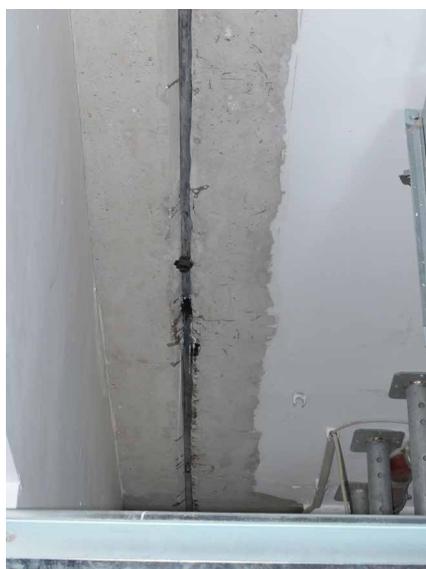
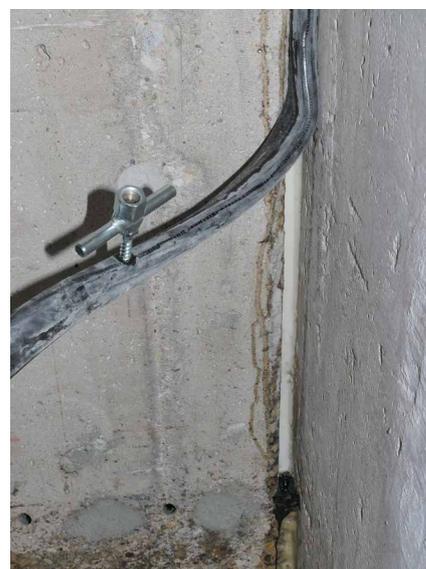
Abb. 38 + 39: Dehnfugeninjektion mittels Profilschlauch, Injektionsnadeln und Polyurethanharz

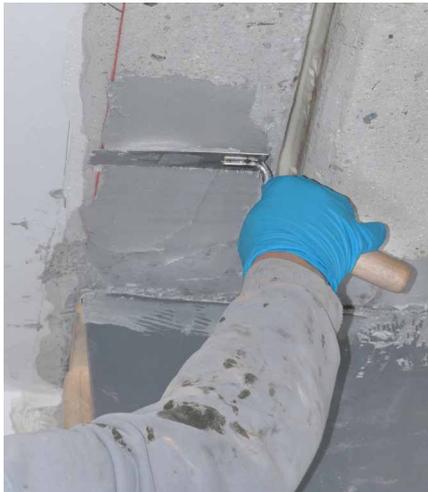
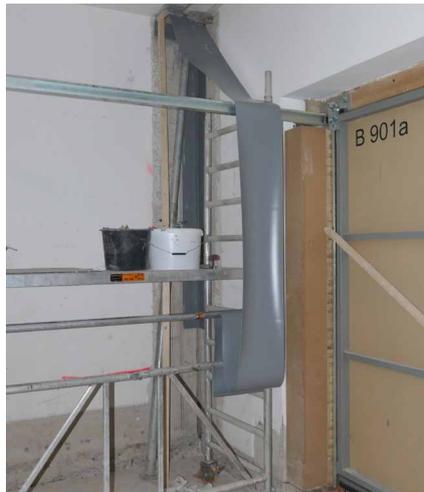
Abb. 40 + 41: Einbetten des Dehnfugenbands in Epoxidharzkleber

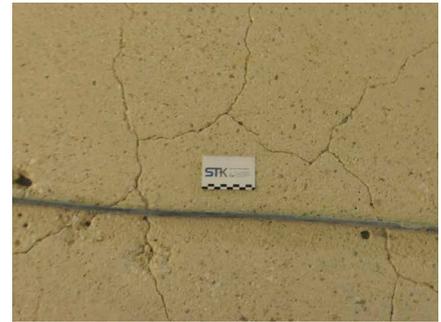
Abb. 46: Nach Kugelstrahlen sichtbar gewordene Risse in der Betonbodenplatte

Da nach dem Kugelstrahlen der Oberfläche der Betonbodenplatte eine starke Rissbildung auf der gesamten Fläche festgestellt worden ist (Abb. 46), sind die Injektionsarbeiten im Bereich der Betonbodenplatte auf die Bereiche beschränkt worden, wo bei einem Grundwasserstand über Oberkante der Betonbodenplatte ein Wassereintritt bzw. Pfützenbildung festgestellt worden ist.

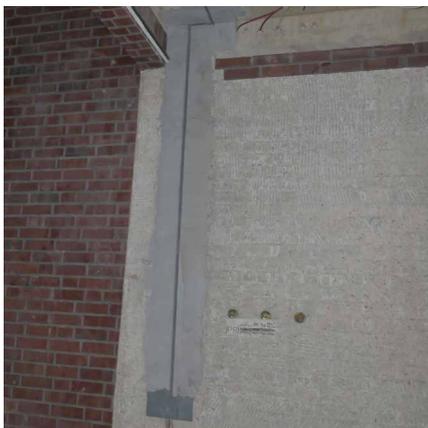
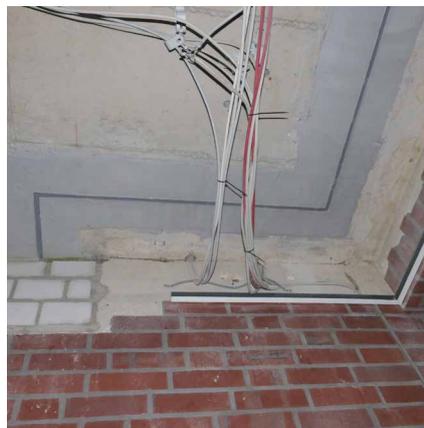
Abb. 42 + 43: Raumseitig aufgebrachtes Dehnfugenband mit ausgebildeter Zugzone

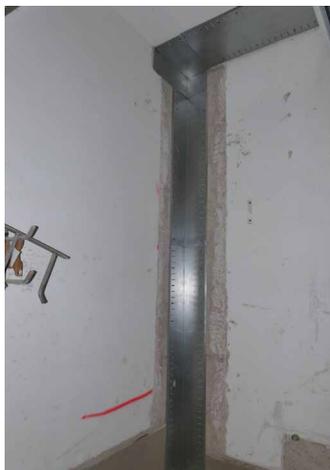
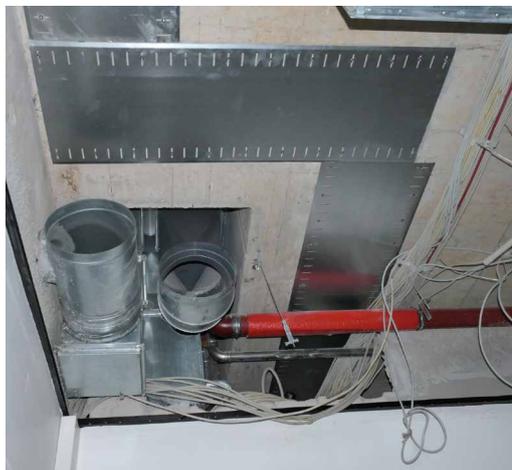
Abb. 44 + 45: Objektspezifisch gefertigte dehnfugenüberdeckende Stützbleche

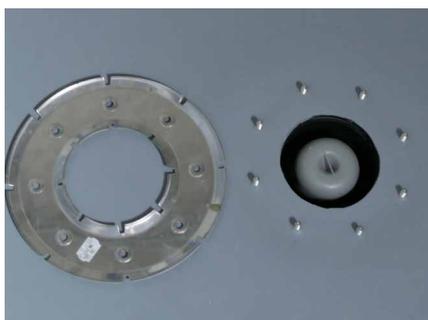
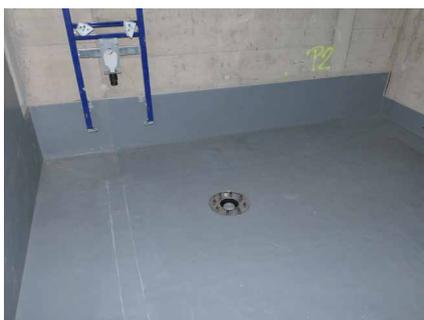
Abb. 47 + 48: Anschluss von Bodenabläufen an die Kunststofffolienabdichtung mittels Flanschkonstruktion

Durchdringungen durch die Bodenplatte im Bereich von Bodenabläufen in den Duschräumen sind mittels Flanschkonstruktionen an die Kunststofffolienabdichtung angeschlossen worden (Abb. 47 und Abb. 48).

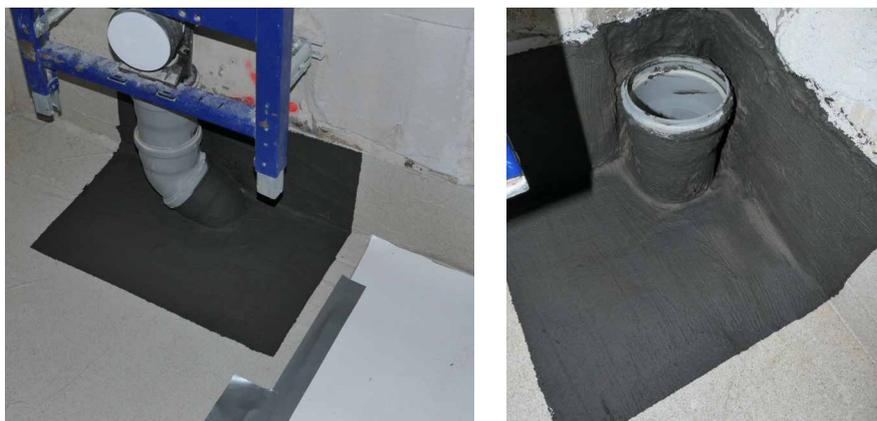
Abb. 49 + 50: Abdichtung von Rohrdurchdringungen mit einer flexiblen polymermodifizierten Dickbeschichtung

Durchdringungen mit einem Abstand zu angrenzenden Bauteilen, die konstruktiv keine Flanschabdichtung ermöglicht haben, wurden mittels einer flexiblen polymermodifizierten Dickbeschichtung (FPD) nach einer systemgerechten Untergundvorbereitung an die Flächenabdichtung aus Kunststoffolie angeschlossen (Abb. 49 und Abb. 50).

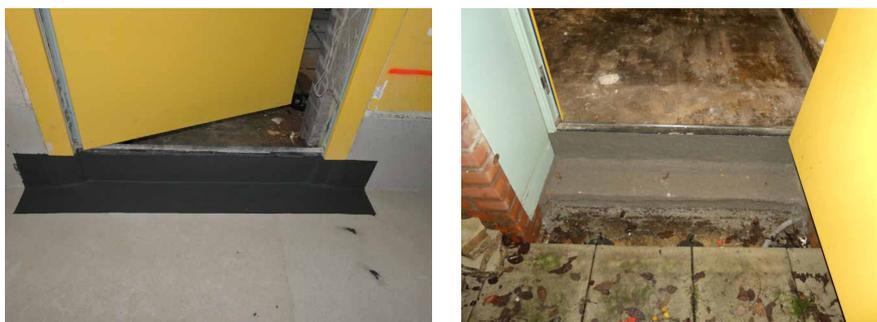
Abb. 51 + 52: Nachträglich abgedichtete Türschwelle des Notausgangs
