Nachträgliche flächige druckwasserdichte Abdichtung einer Betonbodenplatte in Sonderbauweise

Kleines Schadensbild – große Ursache!
Das nachfolgend geschilderte Projekt begann mit dem Auftrag, sich den Schimmelbefall an Inventargegenständen in einer Sporthalle anzuschauen, um Ursache und Schadensausmaß zu bestimmen, und endete in einer vollflächigen nachträglichen Abdichtung der tragenden Betonbodenplatte und der daran angrenzenden

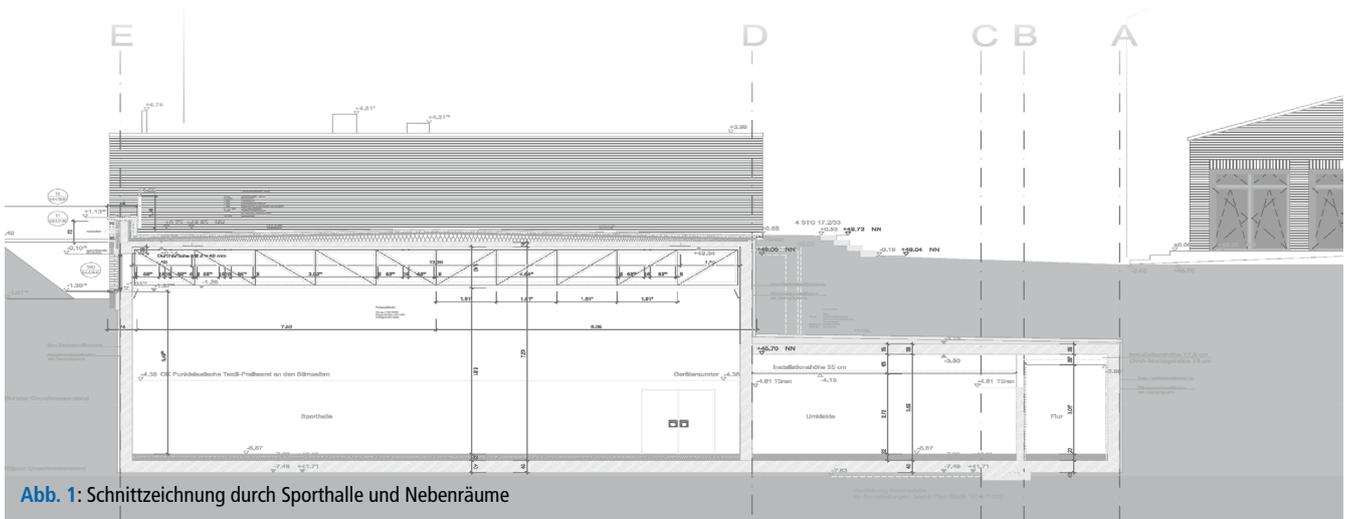
Abb. 1: Schnittzeichnung durch Sporthalle und Nebenräume

Betonbauteilbereiche in der >3,0 m in das Erdreich einbindenden Sporthalle in Sonderbauweise (Abb. 1 bis 3).

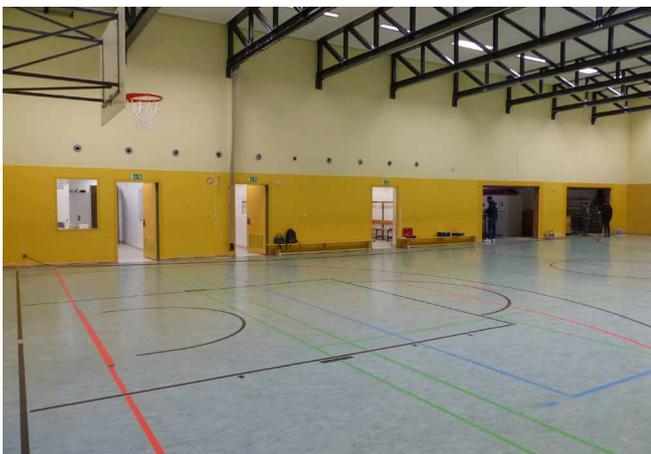
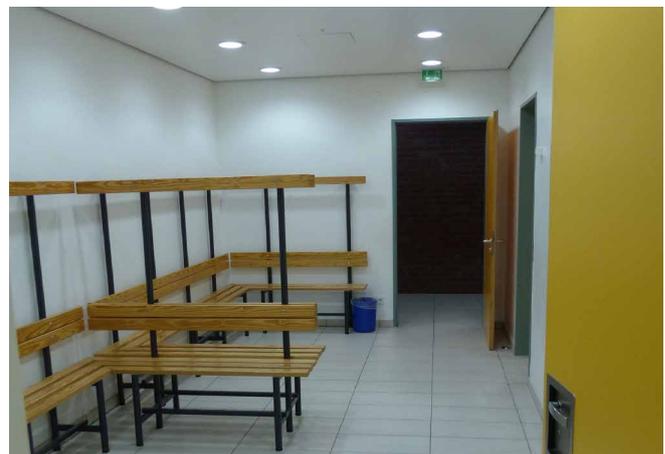
Abb. 2 + 3: Sporthalle und Nebenraum zu Beginn der Untersuchung
